**JÄRVSELJA LOODUSKAITSEALA KÜLASTUSKOORMUSE
HINDAMINE**

**VISITORLOAD ASSESSMENT IN JÄRVSELJA NATURE
PROTECTION AREA**

Magistritöö
Loodusvarade kasutamise ja kaitse õppekava

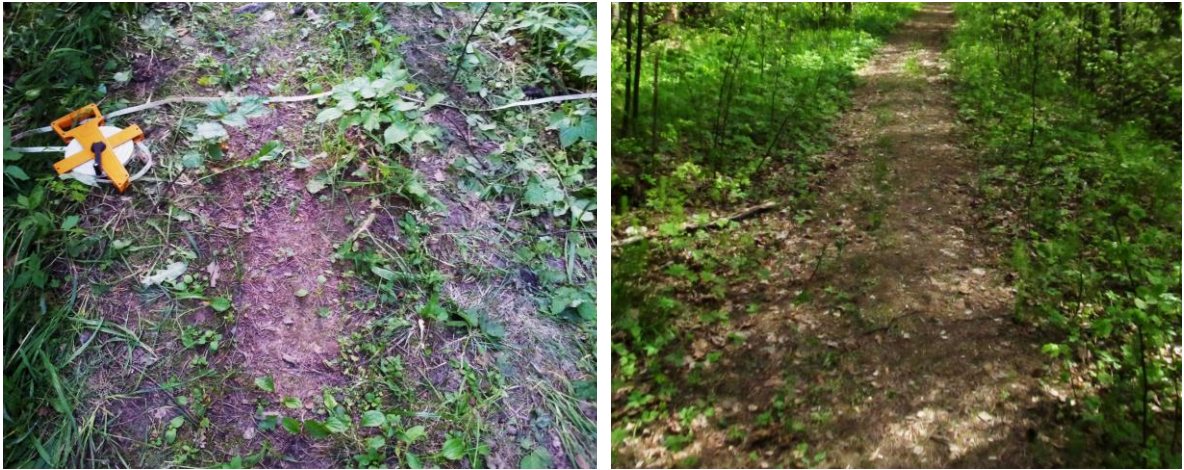
Joonis 3 Koormustaluvuse seire proovipunkt nr 1 2013. ja 2014. aastal

1. seirepunkti taimestiku kuluvusaste on kõigi kolme aasta jooksul nii kevadel kui sügisel alati saanud hindeks kolm. See tähendab, et taimkate puudub kuid rada katavad veel erinevad taimeosad. Raja laius oli suurim just esimesel aastal. Kevadel mõõdeti 225 cm ja sügisel mõõdeti 245cm. Esimeselt fotolt on ka näha (joonis 3), et ehitustööde käigus seda raja osa on suure tõenäosusega kasutatud ATV-ga ehitusmaterjali või muu vedamiseks. 2014 aasta kevadeks oli raja laius juba normaliseerunud. Siis mõõdeti raja laiuseks 150 cm. Aastal 2015

püsis see ikka stabiilselt 150 cm laiune (joonis 3). Prügiks oli maas üks koni ainult esimese aasta sügisel. Küllastajatele ohtlike või nende poolt kahjustatud puid ei täheldatud.

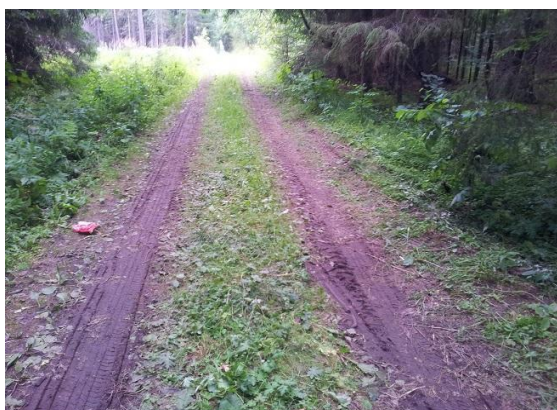
Joonis 4 Koormustaluvuse seire proovipunkt nr 6 aastatel 2013 ja 2015

6. seirepunkti raja laius esimesel hindamisel oli 340 cm ja teisel juba 274 cm, mis tähendab, et ka seda rajaosa kasutati ehitustööde teostamisel ning tee oli aktiivselt kasutusel. 2014 aasta kevadeks taastus rada juba 230 sentimeetrini ning säilis seire lõpuni 230 cm lähedal. Kui üldine taimestiku kulumisaste on aastate lõikes jäänud kahe juurde ja raja laius 130 cm juurde siis visuaalselt on olukord hoopis tunduvalt paranenud (joonis 4).

Siinse raja looduslik seisund (joonis 4 parempoolne foto) on tunduvalt parem kui joonisel 3. Ka taimestiku kulumisaste on neljandas punktis ainukesena 2, mujal aga kolm.
